# SAVOIR-FAIRE *En action*

VPF-1391-I

## LE 1391 CERAMIC HT METAL ARRÊTE LES ATTAQUES DE CHLORE

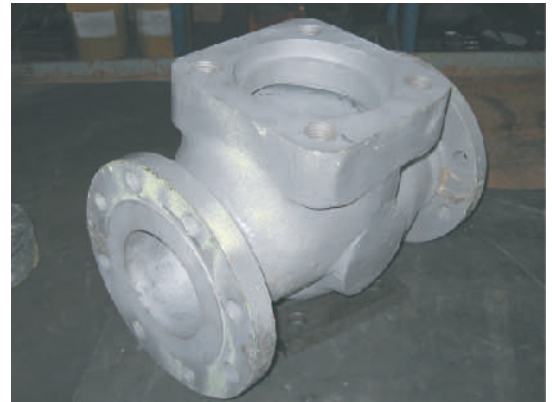
1. Application sur une valve neuve.
2. Pose du Belzona 1391 Ceramic HT Metal en une seule couche.
3. Application terminée, une période de durcissement est nécessaire.
