# SAVOIR-FAIRE *En action*

WPA3-3121-I

## UNE SOLUTION TEMPORAIRE DEVENUE PERMANENTE

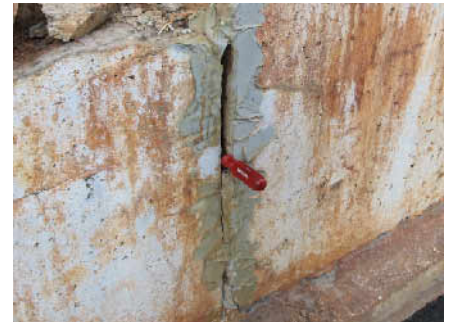
Une fissure en hauteur empêche l'étanchéité du bassin.

1. La fissure commence à la base du mur et se prolonge sur la hauteur totale du mur.
2. Préparation de surface.
3. La fissure est colmatée.
4. Résultat après un an.

La température froide en dessous de 0°C ne nous permettait pas d'utiliser nos élastomères conventionnels pour une réparation durable. Cependant, le Belzona 3121 MR7 peut s'appliquer lors de températures froides. Cette réparation est en place depuis maintenant 2 ans et ne nécessite aucune intervention.
