CEP3-4311-I

BELZONA PROTÈGE LES POMPES À COLONNE CONTRE L'ACIDE SULFURIQUE

CLIENT:
Raffinerie.

ÉQUIPEMENT CONCERNÉ:
Pompe à colonne.

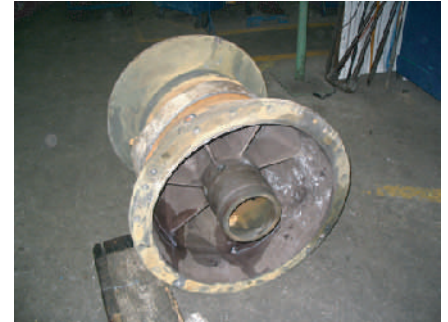
PROBLÈME:
Attaque chimique d'acide sulfurique (concentration à 93%).

1. Sortie de la pompe après 5 ans.
2. État de la pompe après le sablage.
3. État de la pompe après deux couches de Belzona 4311 Magma CR1.
4. L'impulseur après le sablage (A) et après la pose du 4311 Magma CR1 (B).
