# SAVOIR-FAIRE **En action**

TCC5-1121-I

## PROTECTION CONTRE LES PRODUITS CHIMIQUES

Poutre.

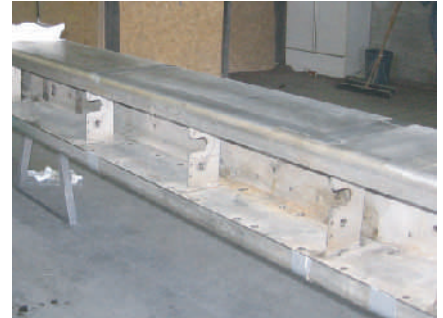
1. Nettoyage et dégraissage suivi d'un sablage au jet aux normes.
2. Pose des plaques de titane.
3. Plaques de titane posées.
4. Pose du Belzona 4311 CR-1 à l'intérieur de la poutre.

Le Belzona 1121 XL Metal fut utilisé pour rebâtir les endroits percés et/ou amincis. Le Belzona 4311 CR1 fut appliqué à l'intérieur de la poutre et utilisé pour coller des plaques de titane aux endroits stratégiques à l'extérieur. À la suite des bons résultats, le client a décidé de protéger complètement de la poutre et n'aura plus besoin des plaques de titane.
