CEP6-1311-I

## BELZONA REBÂTIT UNE VELOUTE TROUÉE PAR LA CAVITATION

Pompe à vortex de type sala.

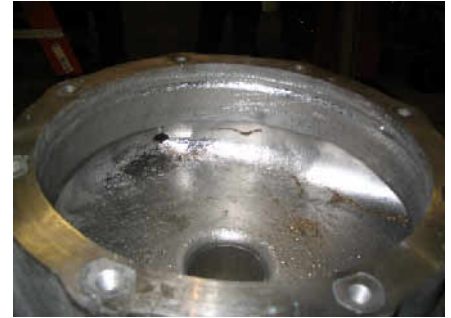
Beaucoup de cavitation et volute trouée.

1. La pompe après 20 ans de service;
2. Reconstruction avec le Belzona 1311 Ceramic R-Metal;
3. Vue de la réparation extérieur où une plaque a été vissée;
4. Vue de la réparation intérieur.
