CEP3-1321-II

**BELZONA PROTÈGE LES POMPES
CONTRE LES EFFETS
DE LA CAVITATION**

Pompe de type "KSB".

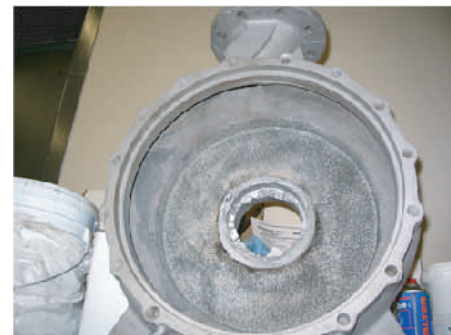
1. Le 1321 adhère parfaitement sur la fonte et tout autre produit.
2. Aperçu de la cavitation sur l'impulseur.
3. Application de 2 couches de Belzona sur la veloute et de 3 couches sur l'impulseur.
4. Vue d'ensemble de l'application complétée.

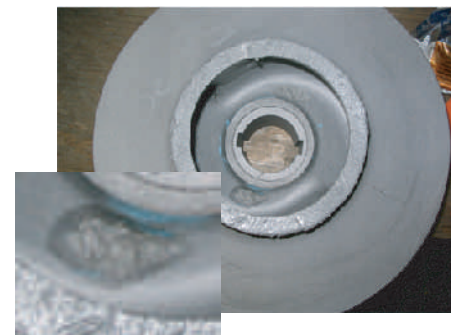
2.

Cavitation sur l'impulseur et usure de la veloute.
