HEX2-1111-III

BELZONA REMET À NEUF COUVERCLES DE PLAQUE TUBULAIRE D'ÉCHANGEUR THERMIQUE

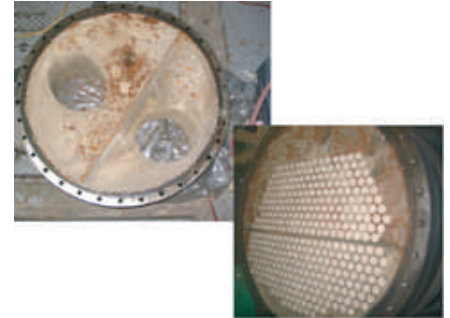
1. Des crevasses sont apparues autour des tubes à la suite de la préparation de surface au jet de sable. Le profil sera reconstruit à l'aide du 1111 Super Metal.
2. Le 1321 est appliqué en 2 couleurs différentes, ce qui permet de mesurer plus facilement l'usure lors de l'inspection.
3. Résultat final de l'application.
4. Le couvercle est remis à neuf. Application réalisée en place sur une période de 3 à 4 jours, ce qui a permis au client d'économiser des milliers de dollars.
