# SAVOIR-FAIRE **En action**

TCC5-5811-I

## TESTÉ ET APPROUVÉ: BELZONA 5811 PROTÈGE DEUX RÉSERVOIRS

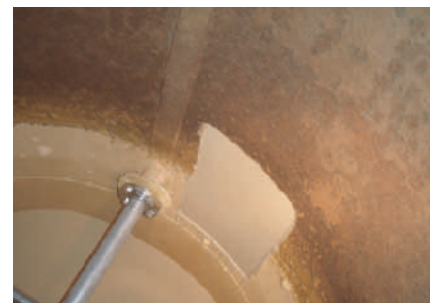
Le revêtement intérieur en caoutchouc a fait des bulles ce qui cause une corrosion non apparente. Après avoir reçu les résultats d'un test d'opération sur 16 mois, la solution d'un revêtement Belzona fut choisie pour protéger deux réservoirs. L'exécution des travaux a été faite par un entrepreneur local sous l'assistance technique continue du consultant Belzona.

1. Résultat des tests après 18 mois d'opération.
2. Pose du Belzona 1121 Super XL-Metal pour couvrir les joints de soudures.
3. Pose de la première couche de Belzona 5811 de couleur beige à une épaisseur de 12-14 mils.
4. Pose de la deuxième couche de Belzona 5811 de couleur grise. Un total de 24-30 mils pour les deux couches.
