BELZONA PROTÈGE UN ÉCHANGEUR THERMIQUE PENDANT 15 ANS

Échangeur thermique de 2 500 tonnes

Belzona 1321 Ceramic S-Metal

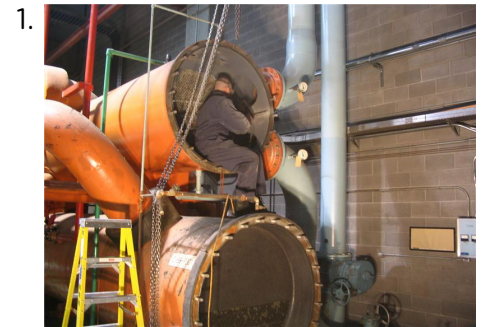
1. Unité de l'échangeur thermique.
2. Le couvercle nécessitait seulement quelques petites retouches qui ont été faites en moins d'une heure.
3. Plaque tubulaire inférieur après 10 ans d'utilisation
4. Plaque tubulaire supérieur après 10 ans d'utilisation
