FBC5-1311-I

**BELZONA 1311 CEREMIC R-METAL ET
1321 CERAMIC S-METAL LIMITENT LE
TEMPS D'ARRÊT D'UNE USINE DE
PÂTES ET PAPIERS**

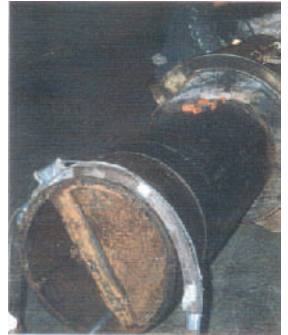
Corrosion sévère dûe aux effets de l'eau et de la glaise. Plaque centrale d'une épaisseur d'un pouce perforée dans un endroit difficile d'accès, soit par "portée de bras" ou en ouvrant par la section extérieure.

1. Présentation de la sortie du rouleau à succion avant la préparation de surface.
2. Préparation de surface selon le standard "métal blanc SP-5".
3. Reconstruction des zones endommagées avec le 1311 Ceramic R-Metal.
4. Protection contre l'abrasion grâce à l'ajout de la couche du 1321 Ceramic S-Metal.
