HEX2-1111-I

BELZONA PROLONGE LA VIE D'UN ÉQUIPEMENT DE BÂTEAU TRÈS USÉ PAR LE TEMPS

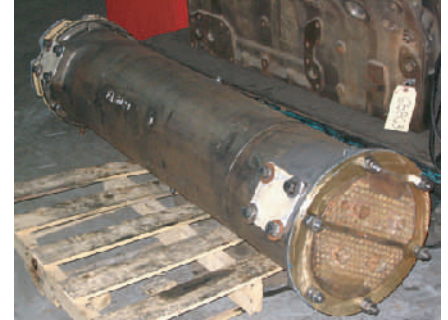
Couvercles d'un échangeur thermique sur un bateau.

1. Vue d'ensemble de l'échangeur.
2. Cavitation présente à la suite de la préparation de surface.
3. Reconstruction avec le Belzona 1111 Super Metal.
4. L'équipement est protégé avec deux couches de Belzona Ceramic S-Metal.

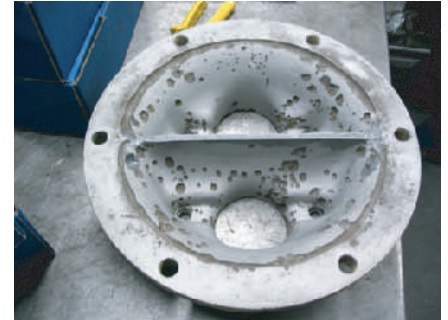
2.

Couvercles très corrodés et érodés avec le temps.
