# SAVOIR-FAIRE **En action**

CEP2-1121-I

## ANNEAUX D'USURE REBÂTIS SANS USINAGE

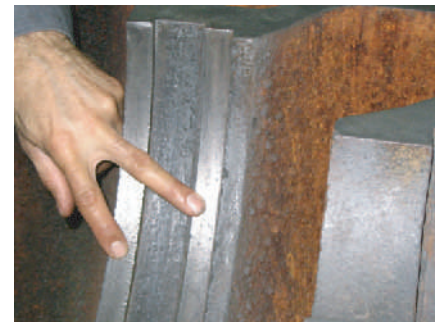
1. Anneaux d'usure.
2. Agent de relâche sur la pièce originale servant au moulage.
3. Préparation de surface des anneaux (meulage).
4. Résultat final : aucun besoin d'usinage.
