SCELLEMENT D'ESPACE ENTRE DES PLAQUES D'ASSISE ET LE BÉTON

CLIENT:
Raffinerie

ÉQUIPEMENT CONCERNÉ:
Plaques d'assises d'un moteur électrique

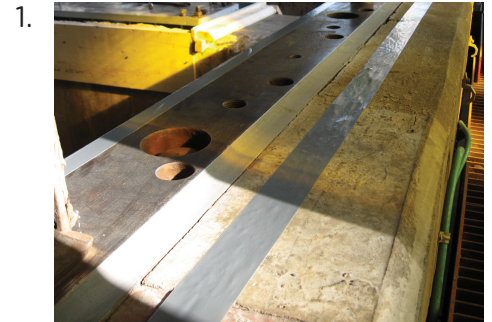
1. L'extérieur des pentes a été bâti à la pâte métallique Belzona.
2. À l'intérieur, les vides entre les plaques et le béton ont été remplis de pâte métallique.
3. Le Belzona 2221 MP Fluid Elastomer a été utilisé pour sceller les espaces entre les plaques métalliques et le béton.
4. Le fait d'avoir bâti des pentes a permis après application du Belzona 2221 MP Fluid Elastomer d'évacuer l'eau vers l'extérieur.
