# SAVOIR-FAIRE **En action**

FBC15-1311-I

## RECONSTRUCTION DE VENTILATEUR

Ventilateur de camion de type Busher.

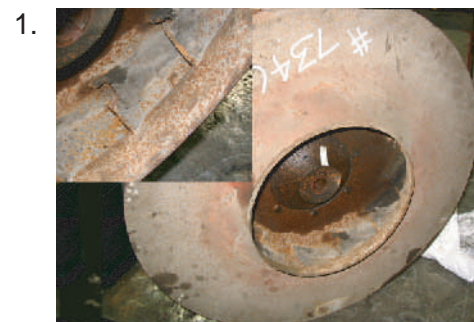
Détérioration des aubes du ventilateur aspirateur.

1. Vue d'ensemble du ventilateur et aperçu de l'état des ailettes. Une bonne partie de la structure est affaiblie.
2. Représentation des plaquettes recommandées par le consultant technique de Belzona pour redonner leur structure aux ailettes.
3. Les plaquettes ont été bien installées sur les aubes en s'assurant que le Belzona 1311 Ceramic S-Metal a bien rempli les espaces entre les ailettes. Un balancement a dû être fait par la suite.
4. Inspection du ventilateur après 3 ans d'utilisation. Le Belzona est en excellente condition.
