SAVOIR-FAIRE **En action**

FPA5-4111-I

BELZONA REBÂTIT, PROTÈGE ET SÉCURISE L'ENTRÉE D'UN QUAI DE CHARGEMENT

Entrée d'un quai de chargement.

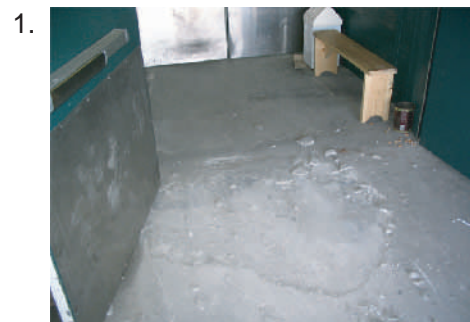
Détérioration rapide du ciment d'une autre compagnie.

1. Vue d'ensemble des travaux à faire (ciment d'un compétiteur).
Nous pouvons remarquer qu'il n'y a pas de joint d'expansion.
2. Application du Belzona 4111 et fabrication d'un joint uniforme d'un pouce de large.
3. Le Belzona 2221 permet une liberté de mouvements des sections, ce qui élimine les futurs problèmes de fissuration.
4. On ajoute au Belzona 5231 du 9221 Surefoot Agrégat #2 de type "fin" pour rendre cette section sécuritaire.
