# SAVOIR-FAIRE **En action**

CEP8-1321-II

## BELZONA VERSUS LA COMPÉTITION

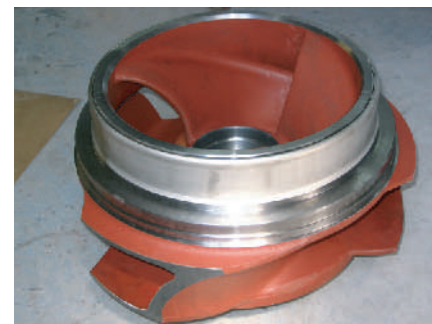
1. Notre clientèle nous demande de protéger les impulseurs neufs dans le but de prolonger sa durée de vie.
2. La volute avait été recouverte d'un revêtement autre que Belzona et n'a pu répondre aux exigences de notre clientèle. Le consultant Belzona a informé le client qu'il était possible de récupérer la volute de cette pompe.
3. Le revêtement Belzona 1321 Ceramic S-Metal a été posé pour une excellente protection à long terme qui répondra aux exigences élevées du domaine du traitement des eaux.
4. L'impulseur a été également protégé avec Belzona 1321 Ceramic S-Metal. La procédure Belzona CEP-8 a permis de remettre à neuf cette pompe endommagée.
