GLISSEMENT DE ROULEAUX DE CONVOYEUR ENRAYÉS

CLIENT:
Scierie

ÉQUIPEMENT CONCERNÉ:
Rouleaux de transport du bois

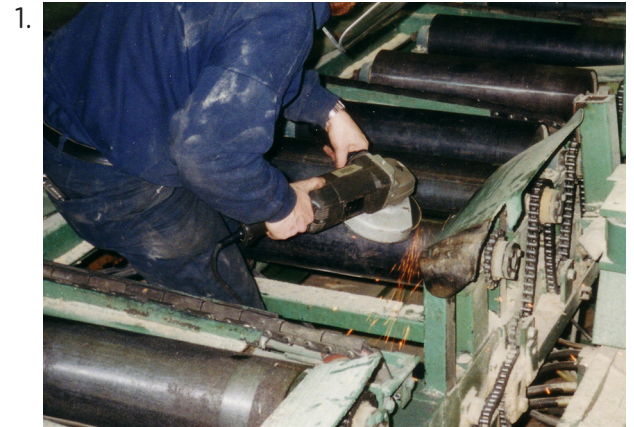
1. Préparation avec une meuleuse.
2. Préparation de surface terminée.
3. Application terminée.
