SOS1-1311-I

**BELZONA 1311 CERAMIC R-METAL
ALLONGE LA DURÉE DE VIE
D'UNE HÉLICE**

Hélice de bateau.

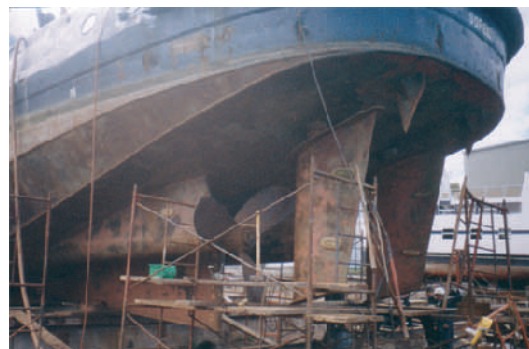
1. Démentellement de l'hélice.
2. Application du Belzona 1311 Ceramic R-Metal.
3. Finition de l'application à l'aide d'une meule Enduro Flex grade 40 pour le polissage.
