FPA10-4141-I

BELZONA RÉPARE RAPIDEMENT LE BÉTON D'UN VIADUC

ÉQUIPEMENT CONCERNÉ:
Trottoir de viaduc.

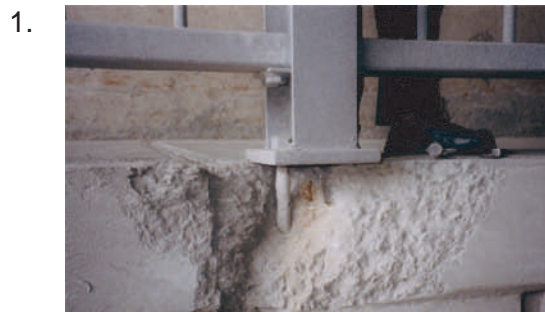
PROBLÈME:
La base du pilier en béton était érodée.

1. État du béton avant la réparation.
2. Le béton est mouillé avec le conditionneur.
3. L'application est terminée. Le Belzona tient verticalement et est très facile à modeler, ce qui évite de recourir aux formes.
