SHM12-1321-II

BELZONA SOLUTIONNE UN PROBLÈME DE TRACTION DANS L'INDUSTRIE DU TAPIS

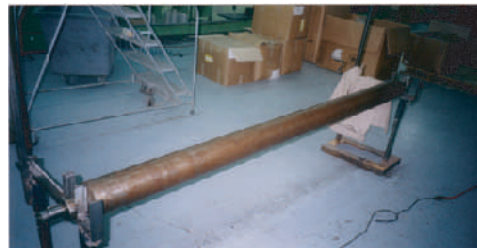
1. Vue du rouleau coucheur avant la préparation de surface. Notez l'état d'oxydation du rouleau.
2. Préparation de la surface à l'aide d'une brosse rotative.
3. Il est très important d'obtenir une surface rugueuse d'une profondeur de 3 mils (75 microns).
4. L'application est terminée.
