FUITES ACTIVES SUR UN CÔNE D'ACIER

Municipalité, station d'épuration

Aérateur-Épaississeur pour les boues d'un poste d'épuration

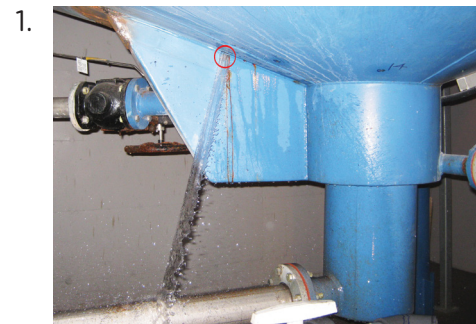
Multiplés fuites au niveau du cône et de la boîte d'injection d'air au bas de l'équipement.

1. Fuites actives sur l'équipement
2. Colmatage de la fuite au centre avec le Belzona 9611 ES-Metal en gris foncé. Préparation de la surface de chaque côté pour la fusion de la plaque d'acier avec le Belzona 1161 Super UW-Metal en gris un peu plus pâle.
3. Préparation complétée de la surface, pose de la plaque pliée d'acier en maintenant une pression pendant le durcissement du Belzona 1161 Super UW-Metal
4. Résultat final avec la couche de Belzona 5831 ST-Barrier réalisée.
