## BELZONA STABILISE UNE BASE DE BÉTON

Base de béton pour lit de refroidissement

Le béton d'origine bouge et se brise à cause du mouvement.

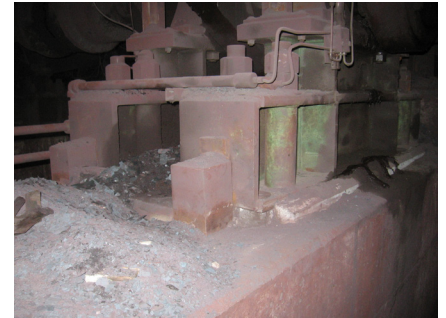
1. Base de lit avant la réparation
2. Préparation de la surface
3. Application en cours
4. Résultat final
