# SAVOIR-FAIRE **En action**

HEX2-1111-II

## BELZONA REMET À L'ÉTAT NEUF DES COUVERCLES DE COOLER TRÈS ENDOMMAGÉS.

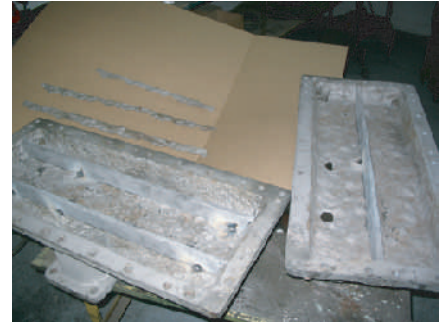
Usure sur une période de 40 ans. Le couvercle montre des signes d'érosion sévère.

1. Vue des couvercles. Remarquez qu'ils étaient troués.
2. Application du 1111 Super Metal.
3. Application de la première couche (grise) de 1321.
4. Finition après la seconde couche (bleue) de 1321.
