MPT8-1111-I

BELZONA 1111 SUPER METAL RÉPARE UN CLAPET DE VALVE

Valve à clapet d'une tour d'eau (réservoir sur un toit).

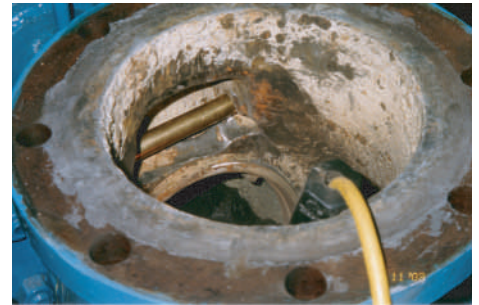
Le support du clapet est endommagé, ce qui affecte l'étanchéité de la valve.

1. Positionnement de la broche en laiton.
2. Recouvrement de la broche avec l'agent de relâche 9411. L'agent de relâche permet de retirer la broche lorsque le Belzona est solidifié.
3. Le temps de séchage, à 20°C, est de 2 heures.
4. Finition et positionnement du clapet. Un papier de verre a été utilisé afin de donner une surface uniforme au Belzona.
