FBC2-1812-I

SOLUTION CONTRE L'ABRASION DE FINE PARTICULE

ÉQUIPEMENT CONCERNÉ:
Dépoussiéreur.

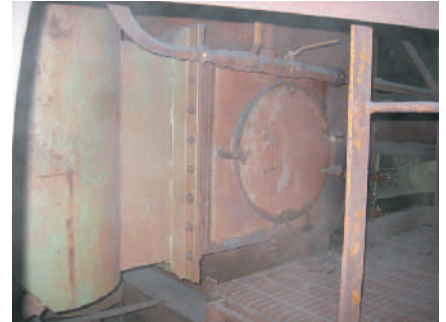
PROBLÈME:
L'unité est percé dû à un vieillissement de l'équipement et de l'abrasion sévère de fines particules de fer.

1. Vue extérieur.
2. Vue d'une réparation de trous.
3. Mode de préparation pour la pose du 1812.
4. Aspect final du revêtement.

FAITS BELZONA:
Le dépoussiéreur avait plusieurs trous dont il fallait colmater et reconstruire. Nous devons aussi renforcer la structure avant de poser les revêtements. L'application a été faite en 2 jours. En octobre 2007, le dépoussiéreur était encore en fonction
