CEP3-1321-I

BELZONA 1311 CERAMIC R-METAL ET
1321 CERAMIC S-METAL PROTÈGENT
LES IMPULSEURS ET LES VELOUTES

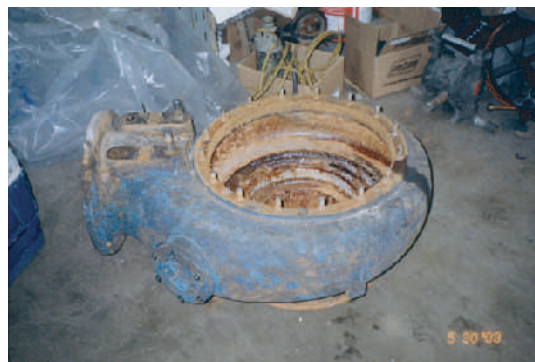
Présence de cavitation et d'érosion sur l'impulseur et la veloute.

1. Présence de corrosion et de cavitation.
2. La veloute rebâtie et protégée. La préparation de surface correspond au standard américain "sand blast near white finish SSPC SP 10".
3. L'impulseur protégé. Après 10 mois d'opération, un suivi a été fait et une hausse du rendement de la pompe (5 à 8%) a été constaté.
