TCC5-1321-I

## BELZONA PROTÈGE UNE CAISSE D'ARRIVÉE CONTRE LES EFFETS DE L'EAU BLANCHE.

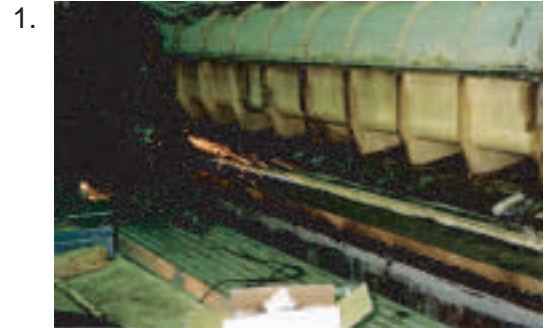
**PROBLÈME:**  
De l'eau blanche s'était infiltrée sous le tamis à pulpe, lequel avait commencé à corroder.

1. Vue de la caisse d'arrivée.
2. Application de la première couche de Belzona 1311 Ceramic R-Metal.
3. Résultat final après la seconde couche de Belzona.
