SAVOIR-FAIRE **En action**

VPF-1391-I

LE 1391 CERAMIC HT METAL ARRÊTE LES ATTAQUES DE CHLORE

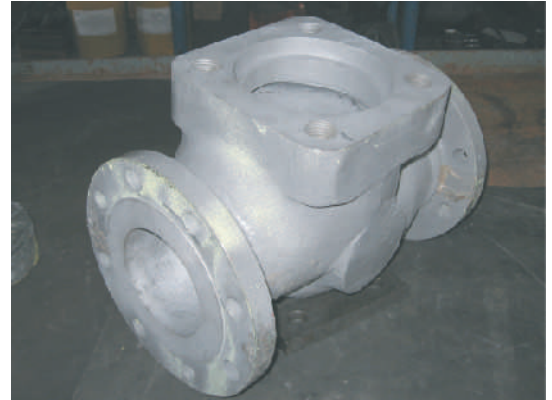
1. Application sur une valve neuve.
2. Pose du Belzona 1391 Ceramic HT Metal en une seule couche.
3. Application terminée, une période de durcissement est nécessaire.
