SHM13-1811-I

## BELZONA RÉPARE DES ÉCORCHEURS DE REBUTS DE BOIS

Écorcheur de rebuts de bois (chipper disc).

Usure prématurée à la sortie gauche des couteaux.

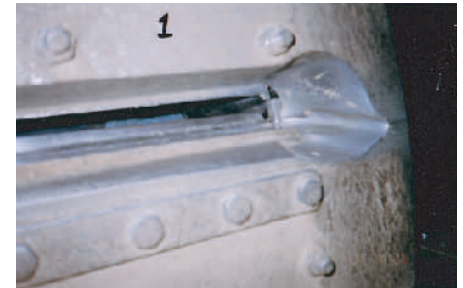
1. Usure à la sortie arrière du couteau.
2. Utilisation du gabarit pour remplir la section.
3. Vue de la roue à la sortie en réparation.
4. Vue d'une sortie réparée.
