## BELZONA SAUVEGARDE UNE BOÎTE DE ROULEAU À SUCCION

Usine de pâtes et papiers

Rouleau à suction

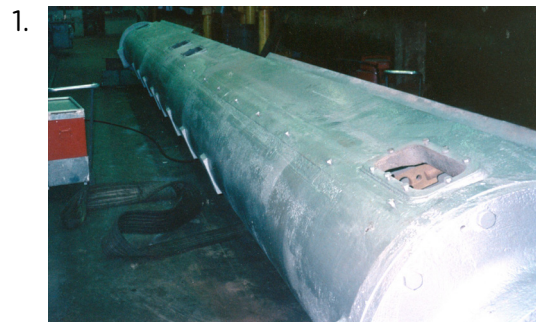
Usure générale très sévère de la boîte. Celle-ci est dûe, en partie, à la glaise utilisé lors du procédé de fabrication du papier. Le client ne croyait pas pouvoir réparer le rouleau.

1. Vue du rouleau à suction avant le début de la restauration.
2. Présence de 6 tours sur la boîte à suction réparés avec le 1111 Super Metal (procédure FBC-7).
3. Application de la seconde couche du 1321 Ceramic S-Metal par les employés du client sous la supervision du consultant technique Belzona.
4. Vue intérieure de l'application.
