VPF11-2111-I

UNE SOLUTION TEMPORAIRE
QUI DEVIENT DU LONG TERME

CLIENT:
Minière.

ÉQUIPEMENT CONCERNÉ:
Tuyau en caoutchouc avec bride en acier.

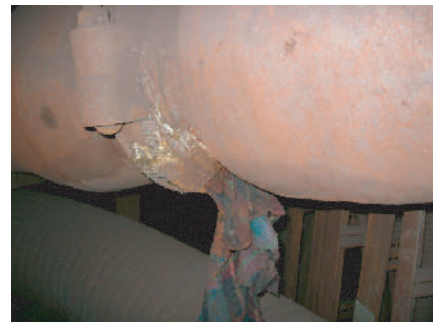
PROBLÈME:
Le tuyau est percé sur la partie de la bride causé par l'abrasion de la boue de fer qui y est transporté.

1. État du tuyau.
2. État du tuyau nettoyé et préparé.
3. Application du 2111.
4. État final du tuyau réparé.
