CEP5-1311-II

RECONSTRUCTION D'UNE POMPE EN FIBRE DE VERRE

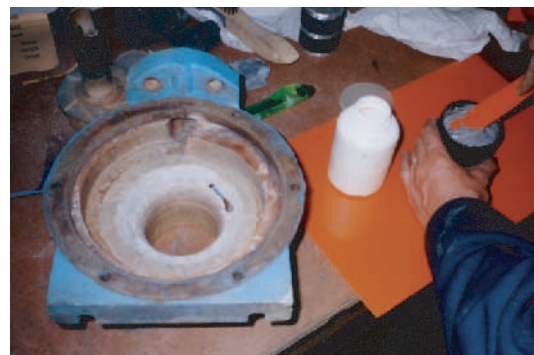
Veloute trouée et usée.

1. Aperçu général de la pompe avant préparation de surface.
2. Application du Belzona 1311 Ceramic R-Metal.
3. Résultat final.
