SHM1-2211-III

## BELZONA AUGMENTE LA DURÉE DE VIE DES COURROIES DE CAOUTCHOUC

**ÉQUIPEMENT CONCERNÉ:**
Tamiseur.

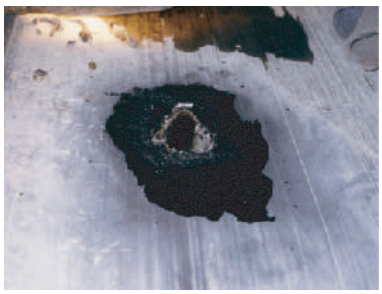
**PHOTOGRAPHIES:**
1. Vue d'ensemble du tamiseur.
2. Exemple de bris majeur.
3. Réparation du bris majeur faites avec le 2211.
4. Exemple de bris mineur.
5. Réparation du bris mineur faite avec Belzona 2311.
