## SOLUTION ADAPTÉE À UNE SABLEUSE À BANDE 1.

**CLIENT:**  
Papetière

**ÉQUIPEMENT CONCERNÉ:**  
Sableuse

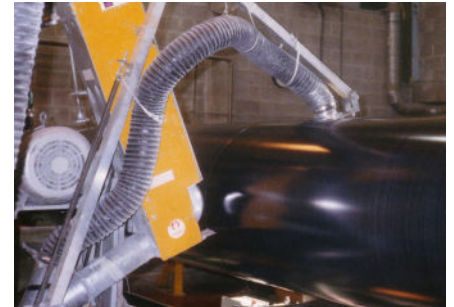
1. Vue d'ensemble de la sableuse.
2. La roue et son moule.
3. Application terminée.
4. La roue après quelques jours de service.

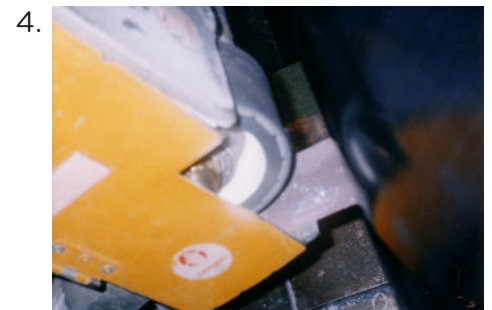
**FAITS BELZONA:**  
L'application s'est effectuée par moulage. Lorsque démoulé, une légère finition est réalisée avant de mettre en fonction. Tel que promis, le Belzona ne fait aucune marque sur les rouleaux.
