BELZONA RÉPARE DES LOBES ET ÉVITE UN DÉLAI DE 4 À 6 SEMAINES

Usine de traitement des eaux usées.

Février 2001.

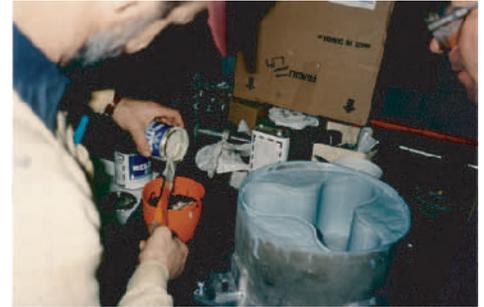
1. Préparation du moule recouvert de 1341 Supermetalgilde.
2. Placement du lobe dans le moule.
3. Le lobe peut être retiré de son moule.
4. Le lobe est de nouveau prêt pour la production.

Le moule doit être recouvert avec du Belzona 1341 Supermetalgilde. Le lobe a été nettoyé au moyen d'un jet de sable et le Belzona 2131 D&A a été coulé en place dans le moule. Le lobe fait 11 pouces de diamètre et 5 pouces de haut. Procédure PDP-9.
