## BELZONA COLLE DES PIÈCES DE MÉTAL SUR DU CAOUTCHOUC

Petite pelle mécanique Kubota.

Déchirure du caoutchouc et décolllement d'une pièce de métal sur la chenille de la pelle mécanique.

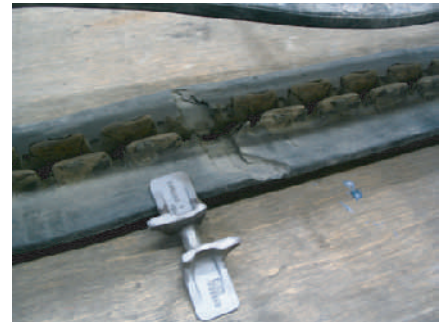
1. Vue de la chenille préparée et de la pièce de métal. Cette dernière fut préparée avec à un jet de sable pour atteindre le standard américain SSPC SP 10 "near white finish" (fini presque blanc).
2. Application du 2211 MP Hi-Build Elastomer. On attend une vingtaine de minutes afin de permettre au Belzona de durcir légèrement avant d'ajouter une seconde couche (plus facile à manipuler pour donner une forme).
3. La pièce de métal est posée et recouverte de Belzona.
4. L'application est terminée.
