## BELZONA REDONNE DE L'ADHÉRENCE À DES ROULEAUX D'ENTRAÎNEMENT

**CLIENT:**  
Scierie.

**ÉQUIPEMENT CONCERNÉ:**  
Rouleaux d'entraînement.

**PROBLÈME:**  
Manque de traction sur des planchettes légères en bois.

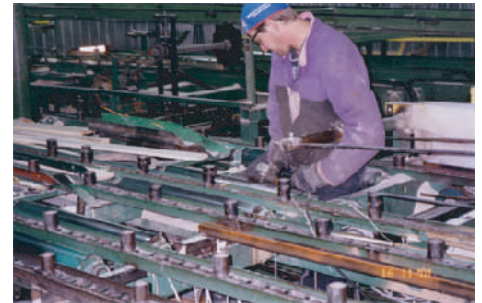
1. Préparation de surface des rouleaux avec une brosse d'acier rotative de type "Double X" de la compagnie Walter.
2. Application d'une couche (20 mils) de Belzona.
3. On utilise environ 3 fois plus d'agrégat que de 1321 car il y a toujours des pertes (au sol) au moment du versement.
4. La solution Belzona est en service. La restauration de 3 rouleaux sur six permet de gagner de l'efficacité et de la productivité.
