BELZONA AMÉLIORE LA MANUTENTION DANS L'INDUSTRIE DU BOIS DE SCIAGE

Délineuse.

Mauvaise manutention du bois lorsqu'il est mouillé ou tordu.

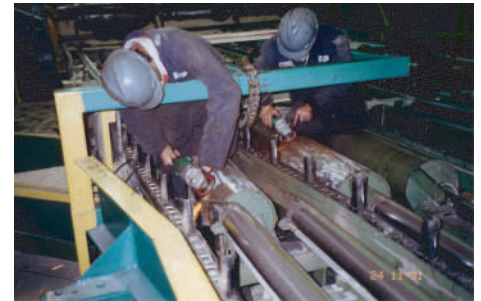
1. Préparation de surface à l'aide d'une meule de type "Double X" de la compagnie Walter.
2. Pour cette procédure, la couche de 1321 doit être de 20 mils. À cette épaisseur, 1 kg de 1321 couvre 7 pieds², ce qui assure une excellente adhésion de l'agrégat de type "gros".
3. On verse l'agrégat sur les rouleaux.
4. La solution Belzona est en service. Il est important d'appliquer de la pression sur l'agrégat, à l'aide d'un bout de bois, afin de le faire pénétrer profondément dans le 1321 Ceramic R-Metal.
