## BELZONA AMÉLIORE LA MANUTENTION DANS L'INDUSTRIE DU BOIS DE SCIAGE

Rouleaux d'entraînement.

Patinage du bois sur les rouleaux sans le revêtement Belzona.

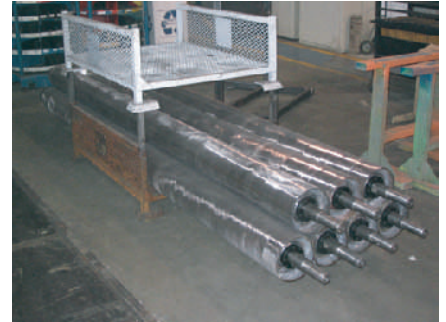
1. La surface des rouleaux est préparée à l'aide d'une sableuse rotative.
2. Application du 1321 à l'aide d'un applicateur Belzona fourni.
3. Saupoudrage de l'agrégat fin sur les rouleaux.
4. Finition des rouleaux. La période de séchage est d'environ 24 heures.
