## TUYAUX EN "T" PROTÉGÉ CONTRE L'ABRASION 1.

**CLIENT:**  
Aluminerie

**ÉQUIPEMENT CONCERNÉ:**  
Raccordement en forme de T transportant de la bauxite.

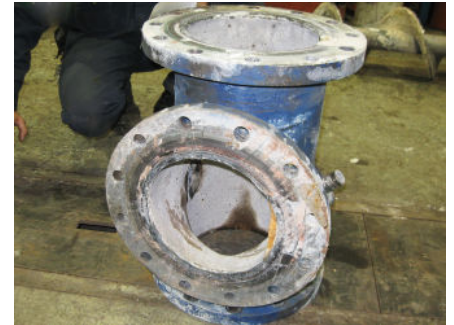
1. Réception du tuyau qui a besoin de remise à neuf.
2. Fabrication d'un nouveau corps du tuyau et préparation pour pose du Belzona 1812NF2 Ceramic Carbide FP.
3. Le Belzona 1812NF2 est appliquée à la truelle en moins de 90 minutes de main d'oeuvre. Appliqué à 1/4 de pouce.
4. Application terminée et pièce prête pour livraison.
