# SAVOIR-FAIRE *En action*

SHM8-1812-I

## PROTECTION BELZONA SUR ÉQUIPEMENT BALAI DE RUE

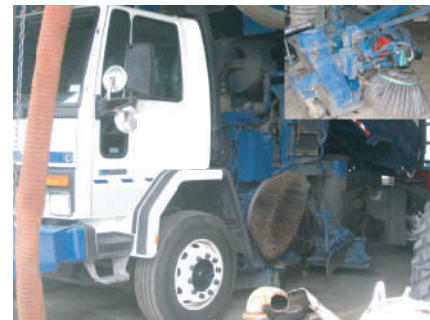
1. Exemple d'un camion de type Elgin. La buse et le tuyau réducteur sont protégés avec Belzona 1812 Ceramic Carbide FP.
2. Le Belzona 1812 Ceramic Carbide FP est appliqué à une épaisseur de 3/8 sur un métal déployé pour augmenter l'encrage du Belzona. Cette application protège les joints de soudures qui sont plus sensibles à l'érosion et à l'abrasion et donne un fini sans joints.
3. Pour les camions de type Busher, les coudes de déflections sont très sollicités par les effets de l'impact. Avec une protection Belzona 1812 Ceramic Carbide FP, les coudes ne sont plus défoncés.
4. Le consultant technique Belzona a fait la recommandation d'utiliser le Belzona 2111 D&A Hi-Build Elastomer sur le Belzona 1812 Ceramic Carbide FP. Avec cet ajustement, le coude est toujours en excellente condition après 500 heures (un an plus tard).
