# SAVOIR-FAIRE *En action*

FPA-5811-I

## UNE APPLICATION SANS ODEUR

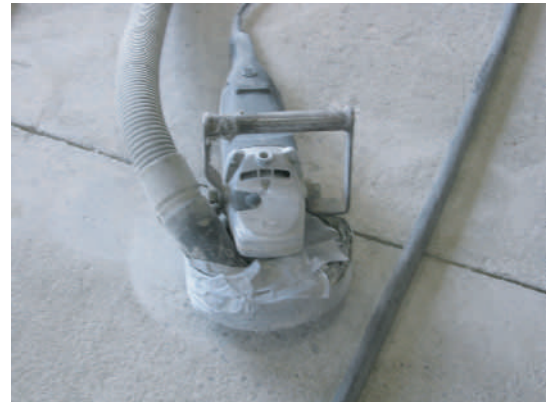
1. Préparation de surface avec meule au diamant.
2. Découpe de toutes les bordures.
3. Le plancher scellé et étanche.
