RÉPARATION DE CIMENT ET JOINTS D'EXPANSION

Centrale Hydro-Électrique

Plancher

Béton et joints d'expansion usés

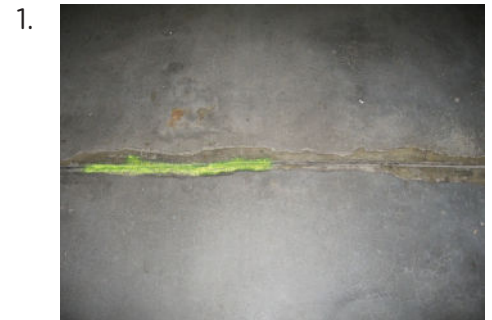
1. État du béton et joint d'expansion avant l'application
2. La surface préparée, le béton fragile et le joint usé ont été enlevés
3. Reconstruction du béton
4. Le joint complètement refait. Le fait d'utiliser le Belzona 4521 Magma-Flex Fluid sur un ciment Belzona nous évite l'application de conditionneur avant l'élastomère.
