SAVOIR-FAIRE *En action*

FPA1-4111-VII

BELZONA ADHÈRE TRÈS BIEN SOUS L'EAU ET LA GLACE

Aréna Municipal.

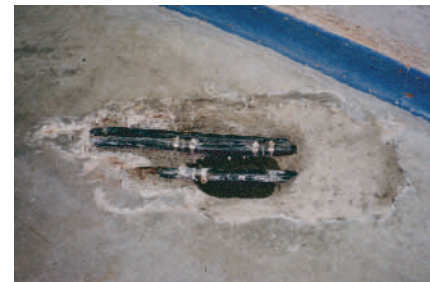
1. Préparation de surface (nettoyage).
2. Conditionnement.
3. Application simple sans besoin d'outils spécifiques.
4. Finition.
