SHM1-2211-I

BELZONA COLLE DES PIÈCES DE MÉTAL SUR DU CAOUTCHOUC

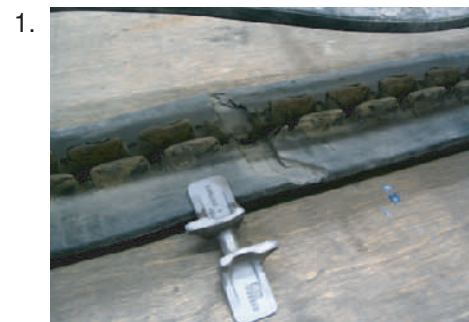
1. Vue de la chenille préparée et de la pièce de métal. Cette dernière fut préparée avec à un jet de sable pour atteindre le standard américain SSPC SP 10 "near white finish" (fini presque blanc).
2. Application du 2211 MP Hi-Build Elastomer. On attend une vingtaine de minutes afin de permettre au Belzona de durcir légèrement avant d'ajouter une seconde couche (plus facile à manipuler pour donner une forme).
3. La pièce de métal est posée et recouverte de Belzona.
4. L'application est terminée.
