SHM1-2211-II

BELZONA RÉPARE LES COURROIES DE CAOUTCHOUC SUR DE LA MACHINERIE AGRICOLE

Emballeuse de "balles de foin" rondes.

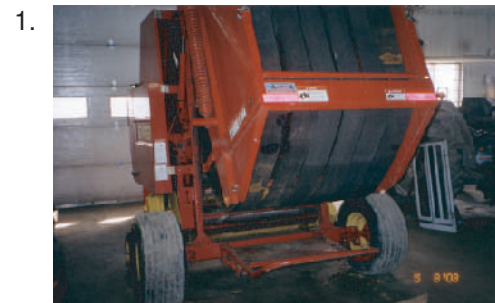
1. Vue d'ensemble de l'emballeuse.
2. Exemple d'un bris fréquent que l'on retrouve sur les bandes de caoutchouc de l'emballeuse.
3. On applique le 2911 QD Conditioner.
4. Une plaque de métal permet d'isoler les bandes qui sont réparées en place.

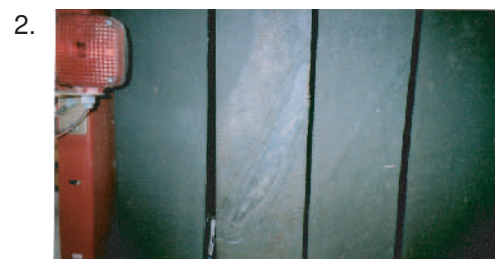
Déchirure sur une bande de caoutchouc. Il est impossible de retirer une bande de caoutchouc sans démonter toute l'emballeuse.
