MPT1-1111-I

BELZONA 1111 SUPER METAL POUR REBÂTIR UN ARBRE D'HÉLICE

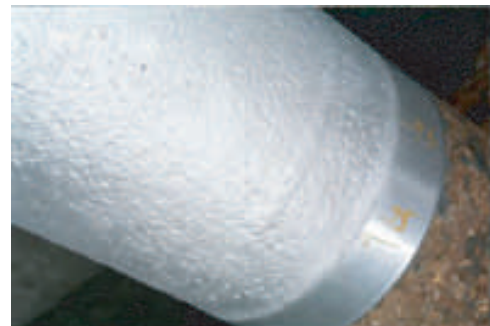
Érosion et usure.

1. Présentation de l'arbre en préparation.
2. État de l'arbre après la préparation de surface.
3. Application du Belzona 1111 Super Metal.
4. Finition de l'application.
