ENC5-1111-I

BELZONA 1111 SUPER METAL RÉPARE LES CHEMISES DE CYLINDRES

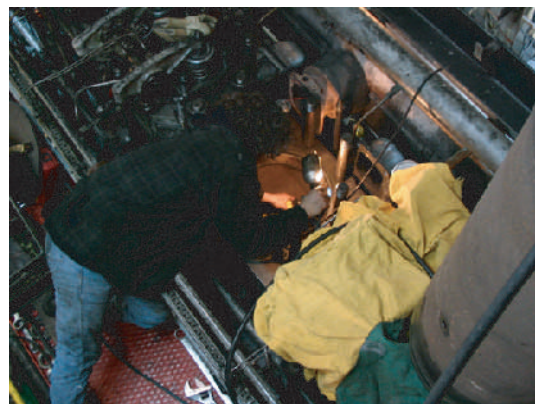
Érosion où repose le "Gasket".

1. Préparation de surface.
2. Application du Belzona 1111 Super Metal.
3. Finition de l'application.
