# SAVOIR-FAIRE *En action*

FPA6-2221-II

## TRANSPORT FACILITÉ DES CHARIOTS ÉLÉVATEURS

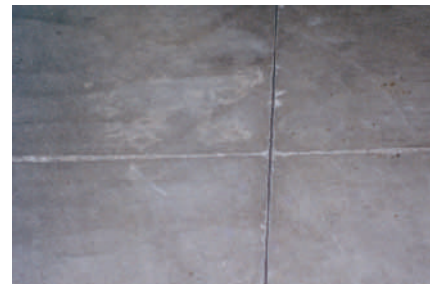
Joint usés et vides. Les roues des chariots restaient prises dans ces joints endommagés

1. Vue d'ensemble avant le Belzona.
2. Application en cours.
3. Retrait des bandes adhésives.
4. Joints remplis et uniformes.

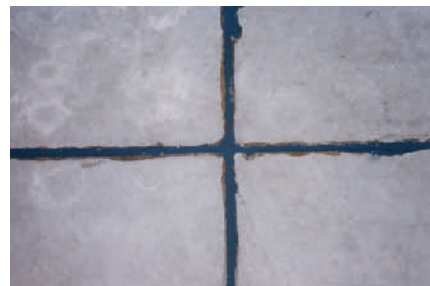
4.

L'élastomère Belzona laisse la liberté de mouvement aux dalles de ciment et est capable de supporter le passage fréquent des chariots élévateurs sans que les roues s'y bloquent.
