FPA1-4111-IV

## BELZONA RÉPARE LA FONDATION D'UN GARAGE RÉSIDENTIEL

**ÉQUIPEMENT CONCERNÉ:**  
Fondation d'un garage résidentiel.

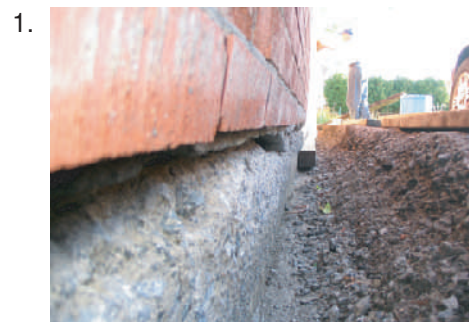
**PROBLÈME:**  
La fondation est endommagée par l'érosion des pluies.

1. État de la fondation avant la réparation.
2. Remplissage à l'aide de gravier et pose des formes.
3. et 4. Finition de l'application.
